**Het bandenreparatie systeem
TÜV getest op zowel auto- als truckbanden**

Nieuwe TÜV testrapporten van Safety Seal Plus. Safety Seal Plus heeft weer 2 nieuwe TÜV testen doorstaan met 2 verschillende type banden namelijk 1 typische SUV bandenmaat en een bandenmaat voor hogesnelheids wagens. De reparaties zijn volgens de TÜV richtlijnen uitgevoerd.

Test Report / Prüfbericht

Nr. / No.: RF-000274-A0-007
 Anlage-Nr. / Annex-No.:
 Seite / Page: 1 / 3
 Auftraggeber / Customer: Safety Seal
 Reifengröße / -typ / Tyresize / -type: 235/65 R17 Dunlop SP Quatromaxx

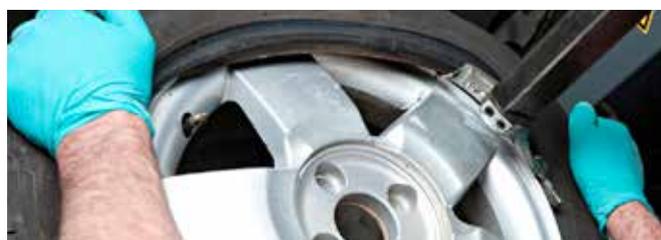
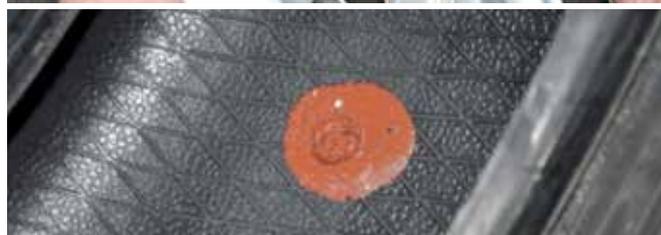
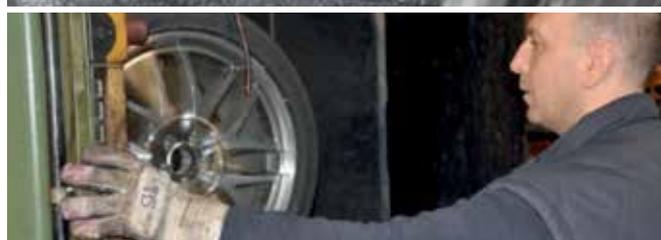
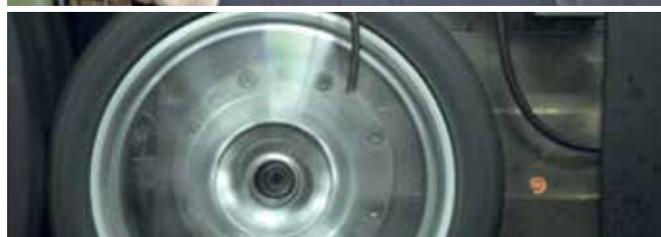
De resultaten tonen aan dat de inwendige bandenreparaties met Safety Seal Plus bestand zijn tegen extreme temperaturen en druk (in de meest extreme test 60 minuten met een snelheid van 270-300 km/h) wat mogelijk is door de unieke combinatie van Safety Seal bandenkoorden en Liquid patch (vloeibare rubber).

Safety Seal Plus is het alternatief voor repareren met pleisters en parapluutjes. Band demonteren, inspecteren op scherpen delen en inwendige reparatie uitvoeren. Niet meer schuren, boren of lijmen (geen wachttijden omdat een lijm nog moet drogen).

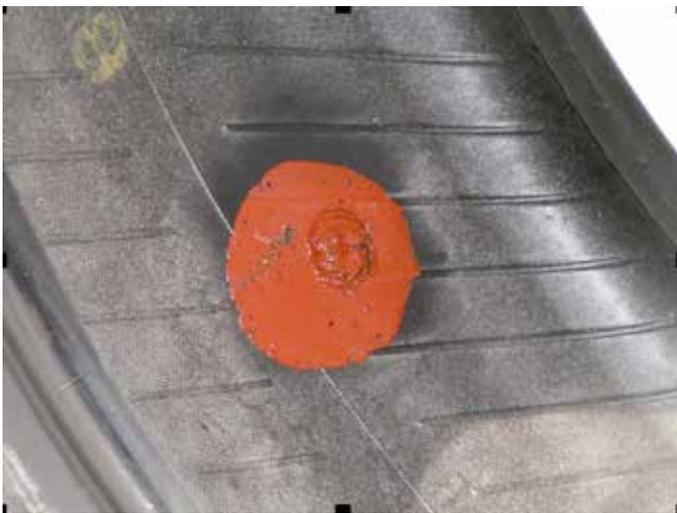
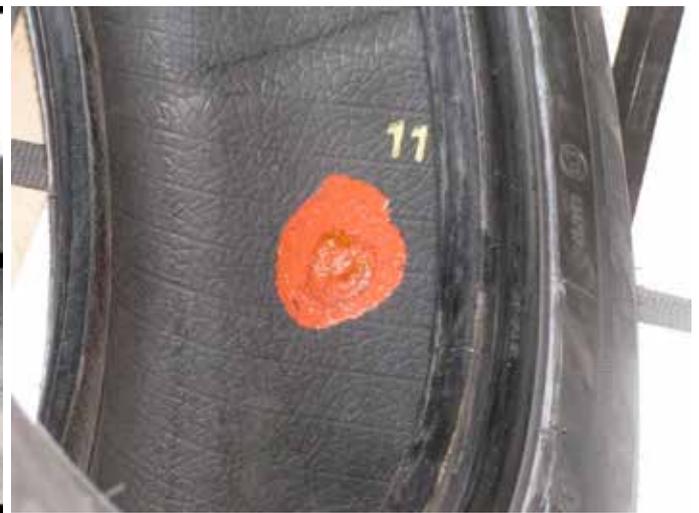
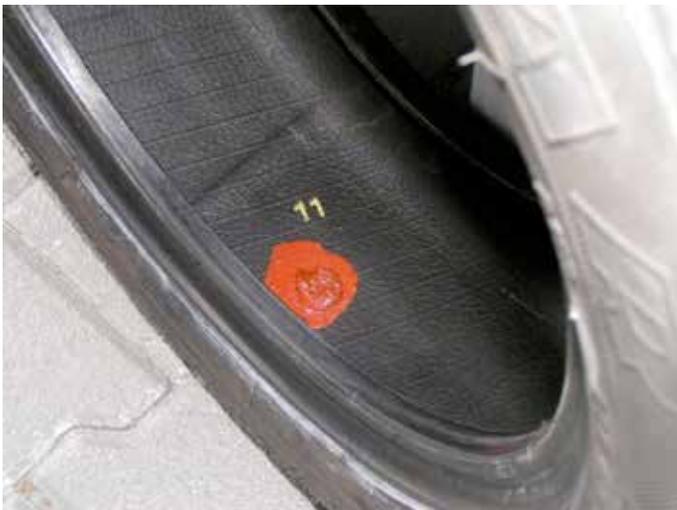
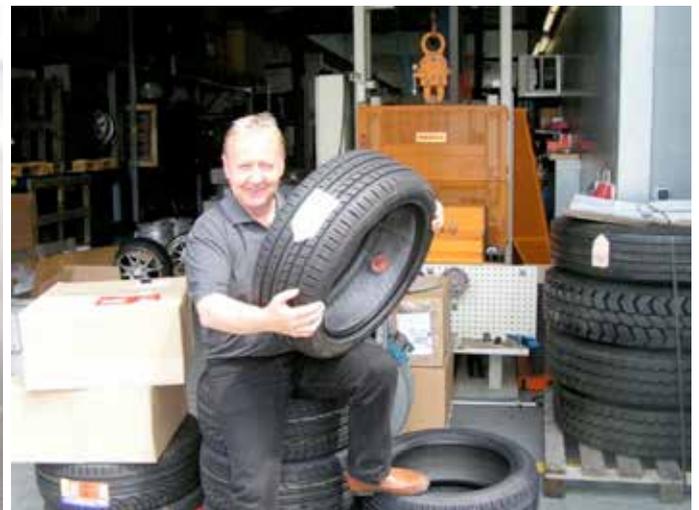
Safety Seal plus Reparatie testen
op Run-Flat Banden & Hoge snelheidsbanden
TÜV Rapporten

Safety Seal heeft recent testen uitgevoerd op Run-Flat en hoge snelheidsbanden welke gerepareerd zijn met het Safety Seal bandenreparatie systeem. De reparatie van Run-Flat banden is het gespreksonderwerp geworden met veel discussies en er zijn verschillende standpunten genomen door producenten afhankelijk van het type constructie en prestatieniveau van de band.

De band is versneld tot een maximum snelheid (240 km/h) in stappen over een periode van een uur en onmiddellijk gevolgd door een bijkomende één uur test waar de band geheel is leeggelaten op een snelheid van 80 km/h.

Een soortgelijke test is uitgevoerd met de Run Flat Test, band zonder druk en onmiddellijk gevolgd door de hoge snelheids test. Bij beide testen zijn de banden eerst lek geprikt en daarna gerepareerd met Safety Seal.

Een extra test is ook uitgevoerd op een hoge snelheidsband – Pirelli P Zero Rosso 225/45 R17 Y (voor snelheden boven de 300 km/h). Ook Pirelli geeft de goedkeuring voor de reparatie van deze band. Het is zeer belangrijk om te noemen dat niet iedere producent een band produceert dat dezelfde constructie heeft, welke het mogelijk maakt om gerepareerd te worden.

De test methode is opnieuw volgens de ECE-R 30 norm getest, welke de band in stappen opvoert tot 300 km/h in een periode van een uur. Als toevoeging eiste Safety Seal dat de band onderworpen zou worden op een extra test van snelheden tot 320 km/h.

Alle banden waren eerst lek geprikt en daarna gerepareerd met het Safety Seal banden reparatie systeem volgens TÜV richtlijnen. The gerepareerde banden zijn succesvol door de verschillende testen gekomen zonder enige ongunstige effecten.
